Bericht Fahrzeugbesichtigung

Datum/Uhrzeit: 16.05.2020, 16:00h – 18:00h, Probefahrt 16:50h – 17:20h

Ort: Sonthofen

Fahrzeug: Porsche 993 C4 Coupé

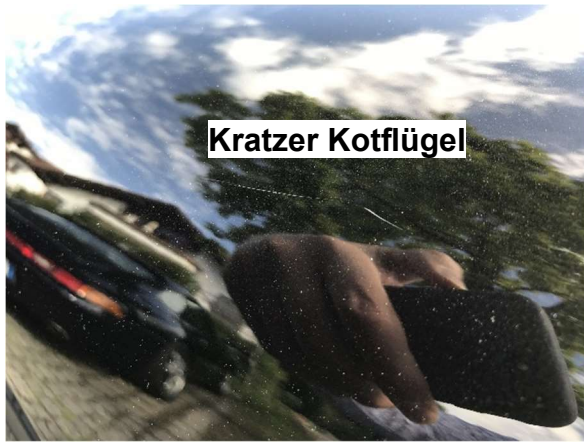
Kratzer Kotflügel

- Schichtdickenmessung Lack: Schichtdicke durchgehend, weist auf Erstlack hin. Lediglich Kotflügel, A-Säule links sowie Windlaufblech (sichtbar) wurden nachlackiert
- Rostansatz Beifahrertürrahmen in Höhe Schließkeil, beide Radläufe innen hinten, Scheibenrahmen hinten
- leichte Abschürfung Stoßfänger vorne unten (Unterbodenschutz nicht beschädigt)
- leichter Kratzer ca. 15cm auf Kotflügel vorne rechts
- Kratzer im Dach in Höhe vorne links vom Schiebedachausschnitt
- kleiner Kratzer ca. 1cm am rechten Außenspiegel

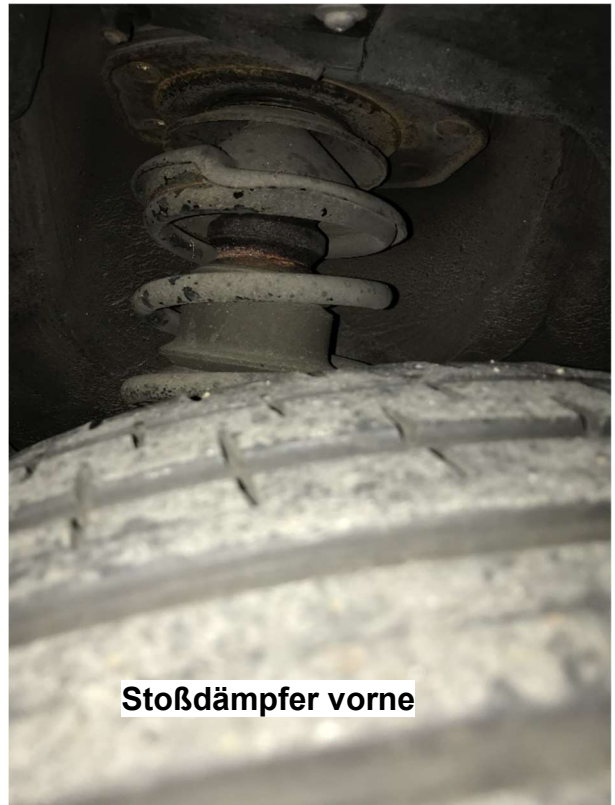
Stoßdämpfer vorne

- ein paar - für das Alter wenige - ausgebesserte Steinschläge
- Reifen vorne aus KW 30/2010, hinten KW 34/2015
- Bremsklötze i.O.
- Bremsleitungen im vorderen Bereich korrodiert
- Fahrzeug hat noch die ersten Stoßdämpfer
- Endschalldämpfer haben Risse, wurden schon einmal geschweißt
- Stoßfänger hinten unten Halter ausgerissen, in Höhe Kennzeichen leichter Parkrempler
- Ölaustritt Antriebswelle, Vorderachsgetriebe
- Kettenkastendeckel links und Ventildeckel rechts undicht
- Klimaanlage geringe Funktion
- Türlautsprecher defekt
- Dämmmatte intakt, aber hängt durch

- Rostansatz stoppen
- Stoßdämpfer erneuern
- Auspufftopf schweißen bzw. erneuern
- Stoßfänger reparieren/erneuern
- Kettenkästen abdichten
- Klimaanlage befüllen mit Trocknertausch
- Türlautsprecher erneuern
